# **Kontamination des Trinkwassers in Flugzeugen durch Mikroorganismen und Metalle**

Bachelorarbeit eingereicht im Rahmen der Bachelorprüfung

im Studiengang Flugzeugbau  
am Department Fahrzeugtechnik und Flugzeugbau  
der Fakultät Technik und Informatik  
der Hochschule für Angewandte Wissenschaften Hamburg

in Zusammenarbeit mit:  
Lufthansa Technik AG  
VIP & Special Mission Aircraft Services  
Weg beim Jäger 193  
22335 Hamburg

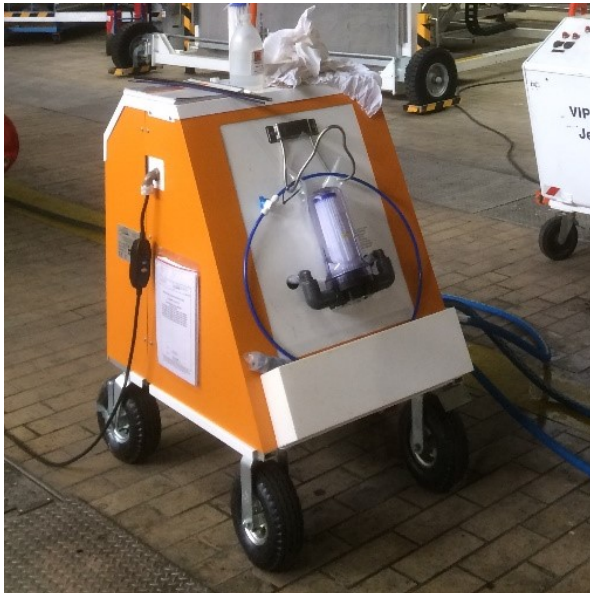
**Bild 2.8** Ozon-Erzeuger (LHT 2016)

Das Ozon ( $O_3$ ) wird direkt am Flugzeug durch den Erzeuger (Bild 2.8) mittels stiller elektrischer Entladung bereitgestellt und dem zirkulierenden Wasser beigemischt. Dabei wird das ozonbelastete Wasser in die Trinkwasseranlage des Flugzeuges befördert (Bild 2.9) und kehrt anschließend wieder zurück in den Erzeuger, in dem das ozonarme Wasser wieder aufkonzentriert wird. Im Bild 2.10 ist ein Anschlussschema des Ozonerzeugers abgebildet. Die Wirkung von Ozon basiert auf der Spaltung in ein Sauerstoffpaar ( $O_2$ ) und einem sehr reaktionsfreudigen atomaren Sauerstoffatom ( $O$ ), welcher eine starke oxidative Wirkung aufweist und Bakterien und Viren nach einer Mindesteinwirkungszeit deutlich effektiver abtötet als Chlor. Nach einer vordefinierten Einwirkzeit wird das System durch das Öffnen der Zapfstellen mit dem ozonhaltigen Wasser gespült. Die verbleibende Ozonkonzentration an den Entnahmestellen wird als Indikator für die Sauberkeit des Trinkwassersystems gemessen. Anschließend wird das Ozon-Wassergemisch aus der Anlage abgelassen und in mehreren Spülvorgängen mit Wasser gespült (LHT 2016).

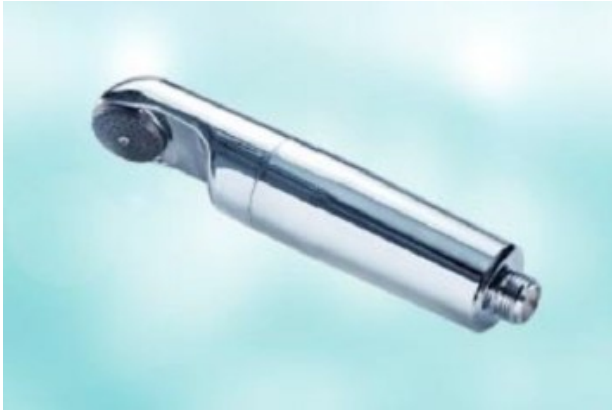
**Bild 2.15** Brause mit Membranfilter  
(LHT 2016)

Diese endständigen Membranfiltermodule wurden in der Lavatory und Galley einer privaten VIP-Maschine (Bild 2.15) installiert. Die Ergebnisse der nachfolgenden Trinkwasseruntersuchungen zeigten, dass die Keimzahl gegenüber keinem Filter von 100 KBE pro ml auf gegen Null gefallen ist. Auch wäre es denkbar, den Filter in der Kaltwasserzuleitung (Bild 2.16) zu integrieren (LHT 2015).

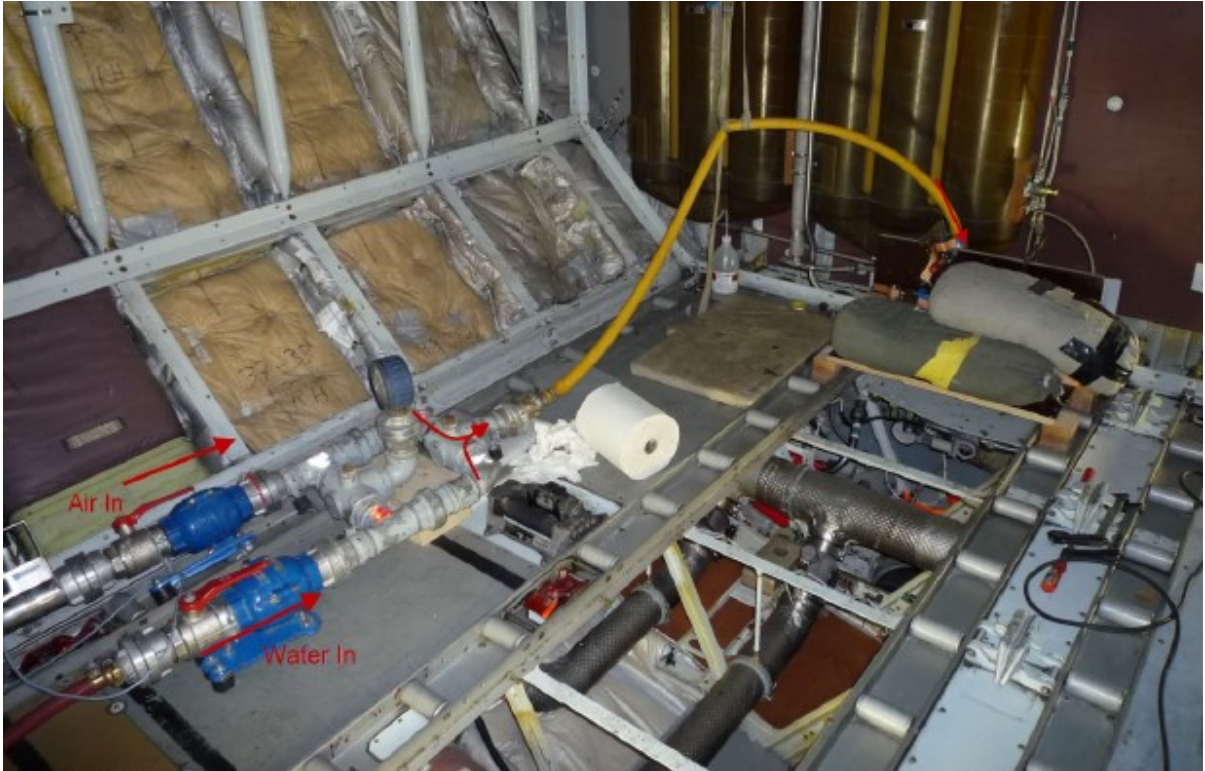
**Bild 2.17**      Complex-Testaufbau im hinteren Cargo Compartment (LHT 2016)

Zudem sehen sich derweil viele Fluggesellschaften mit dem Problem konfrontiert, dass sie ihre Trinkwassersysteme nur mühsam mit mehreren Vorgängen oder einer längeren Verweilzeit der Desinfektionsmittel gereinigt bekommen. Um die folgende Desinfektion effizienter zu gestalten, wurde ein alternatives Verfahren "Comprex©" als Voranwendung durchgeführt (Bild 2.17), welches mithilfe von modulierten Luftimpulsen in den Trinkwasserleitungen Wasserverdrängung und Verwirbelungen hervorruft. Dies führt dazu, dass an den Innenwänden der Rohre hohe Scher- und Schleppspannungen auftreten, die die biologischen Ablagerungen effizient und schnell wegspülen und den darauffolgenden Desinfektionsvorgang somit unterstützen können (LHT 2016).

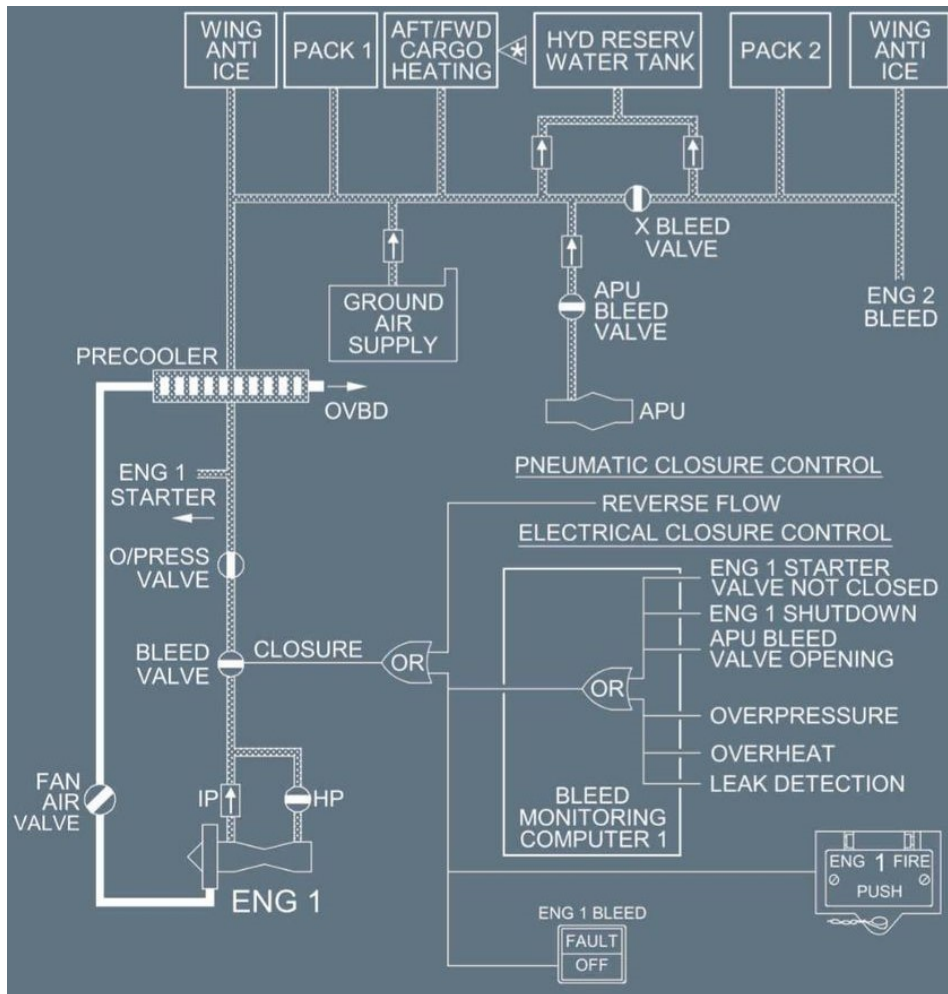
**Bild 3.7** Zapfluftsystem (Airbus 320 Theory 2016)

turregelung in der Kabine wird die Zapfluft mit der Zuluft vermischt und schließlich in die Kabine geleitet (Linke 2014).

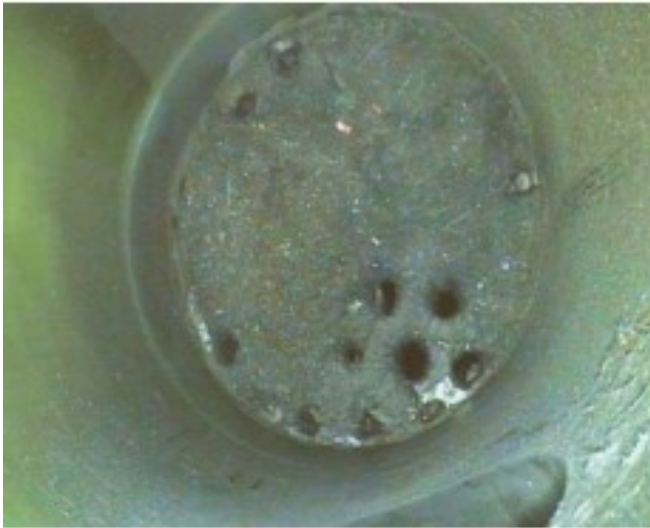
**Bild 3.10** Durchflussbegrenzer (Hansen 2019)

In Bild 3.10 ist ein Durchflussbegrenzer aus dem Zapfluftsystem zu sehen, der fein glänzende Partikel aufgehalten hat. Dabei handelt es sich wahrscheinlich um metallische Partikel aus dem Triebwerk. Dies ist ein weiterer Indiz dafür, dass die Zapfluft verschieden große Metallpartikel durch das Pneumatiksystem befördert.

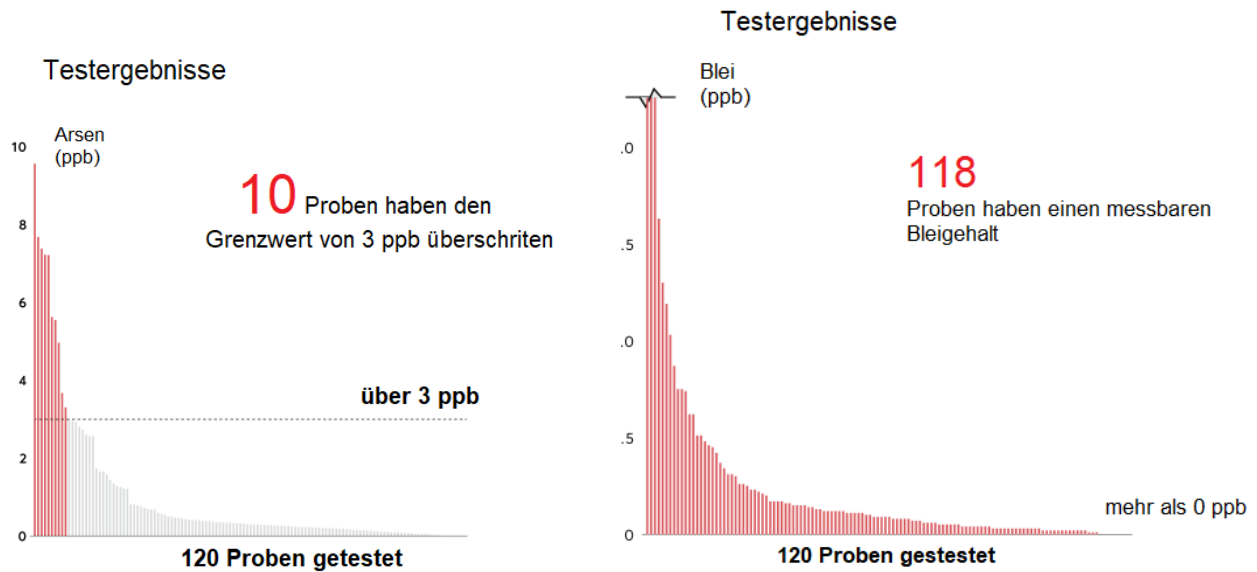
**Bild 3.17** Metallische Kontamination des Leitungswassers in den USA (nach Felton 2021)

Im Interesse der Verbraucher hat der gemeinnützige Verein "Consumer Reports" gleichzusetzen mit der deutschen Verbraucherzentrale, im Rahmen einer großangelegten Trinkwasseruntersuchung von 120 zufällig ausgewählten Haushalten eine Trinkwasserprobe entnommen und sie anschließend auf die Anwesenheit auf die Schwermetalle Arsen und Blei (Bild 3.17) untersucht (Felton 2021).

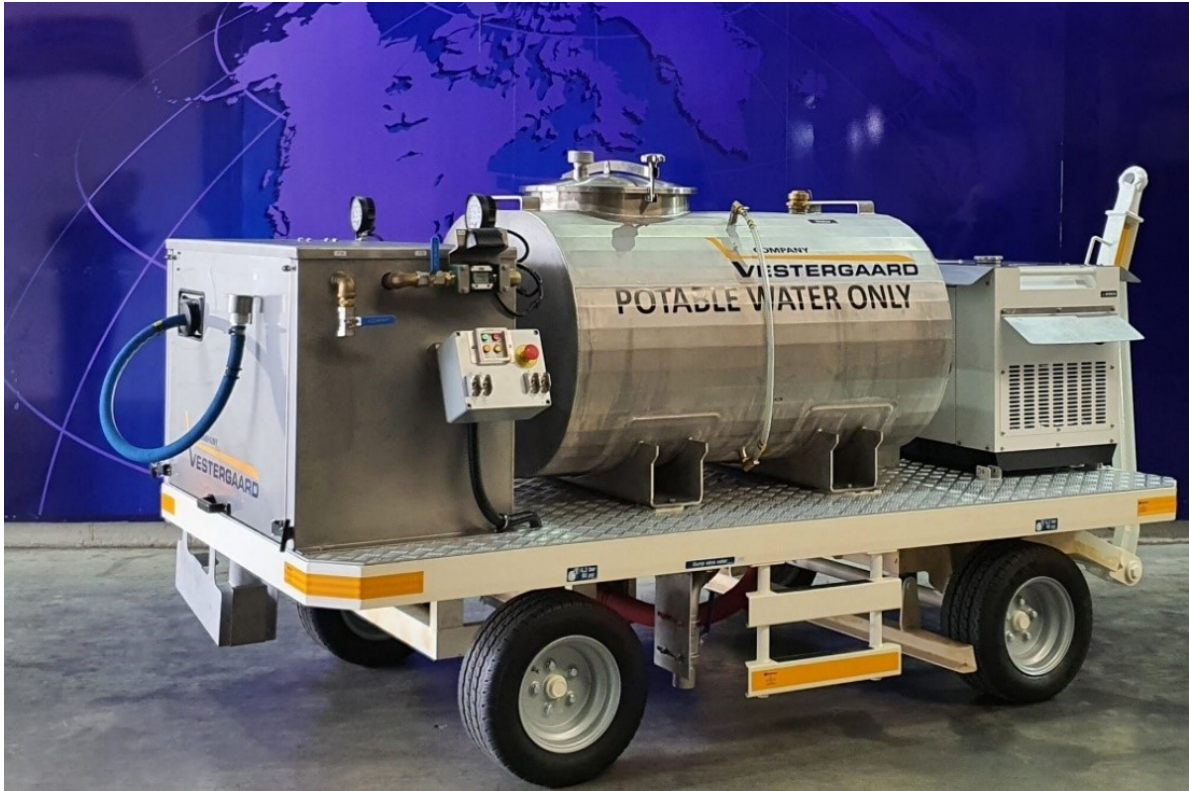
**Bild 3.20** Wassertank aus EN 1.4401 (Vestergaard 2021)

Meine Recherchen zufolge besteht der Wassertank von Tankfahrzeugen (Bild 3.20) oft aus austenitischen Stählen mit der EN-Nummer 1.4301 und 1.4401. Optisch sind die beiden Werkstoffe voneinander nicht zu unterscheiden. Wie aus der Tabelle 3.6 zu entnehmen ist, enthält das zweite Metall noch Molybdän als Legierungselement, wodurch der Korrosionswiderstand, vor allem gegenüber Chloriden, deutlich verbessert wird. Gemäß EN 12502-4 ist die Wahrscheinlichkeit einer möglichen Korrosion bei rostträgen Edelstählen niedrig. Eine metallische Kontamination durch den Einsatz von rostträgen Edelstählen für den Trinkwassertank ist somit sehr unwahrscheinlich, da durch die Zusammensetzung von verschiedenen Legierungen eine sichere Barriere zwischen Metall und Trinkwasser gegeben ist (ISER 2007).

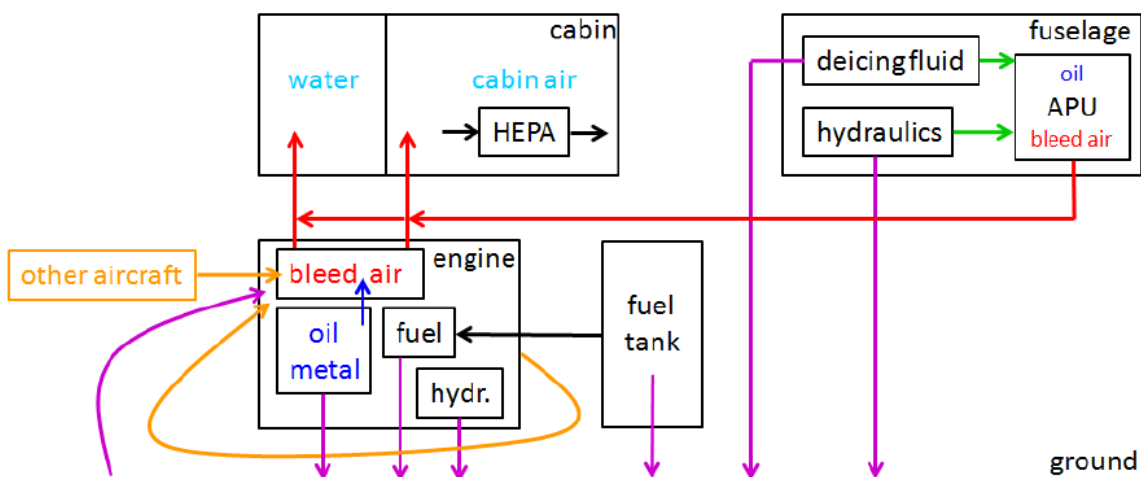
**Bild 4.3** Wege der Verunreinigungen (Scholz 2021a)

Im Bild 4.3 werden verschiedene Möglichkeiten skizziert, wie die Zapfluft bzw. das Trinkwasser chemisch kontaminiert werden kann. Hydraulikflüssigkeit, Enteisungsflüssigkeit, Öl und Kerosin können sich auf der Oberfläche des Flughafens befinden, die unter ungünstigen Umständen mit dem Triebwerk in das Pneumatiksystem aufgenommen werden können.

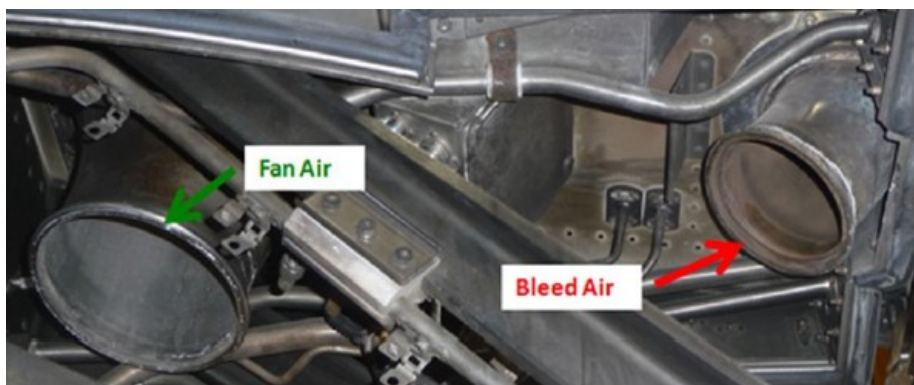
Bild 4.5 Schnittstelle Triebwerk und Tragfläche (Scholz 2021a)

Im weiteren Verlauf werden visuelle Begutachtungen aus dem Pneumatiksystem aufgezeigt, die das Ausmaß der Verschmutzung durch Ölleckagen klar und unstrittig darstellen. Im Bild 4.5 sind an der Schnittstelle zwischen Triebwerk und Tragfläche die Kanäle für Zapf- und Gebläseluft zu sehen. Es ist klar erkennbar, dass die Innenfläche der Zapfluftleitung mit einem braunen Belag versehen ist, während die andere ziemlich sauber ist. Bei dem braunen Fleck handelt es sich vermutlich um Ölrückstände aus den Dichtungen (Scholz 2021a).

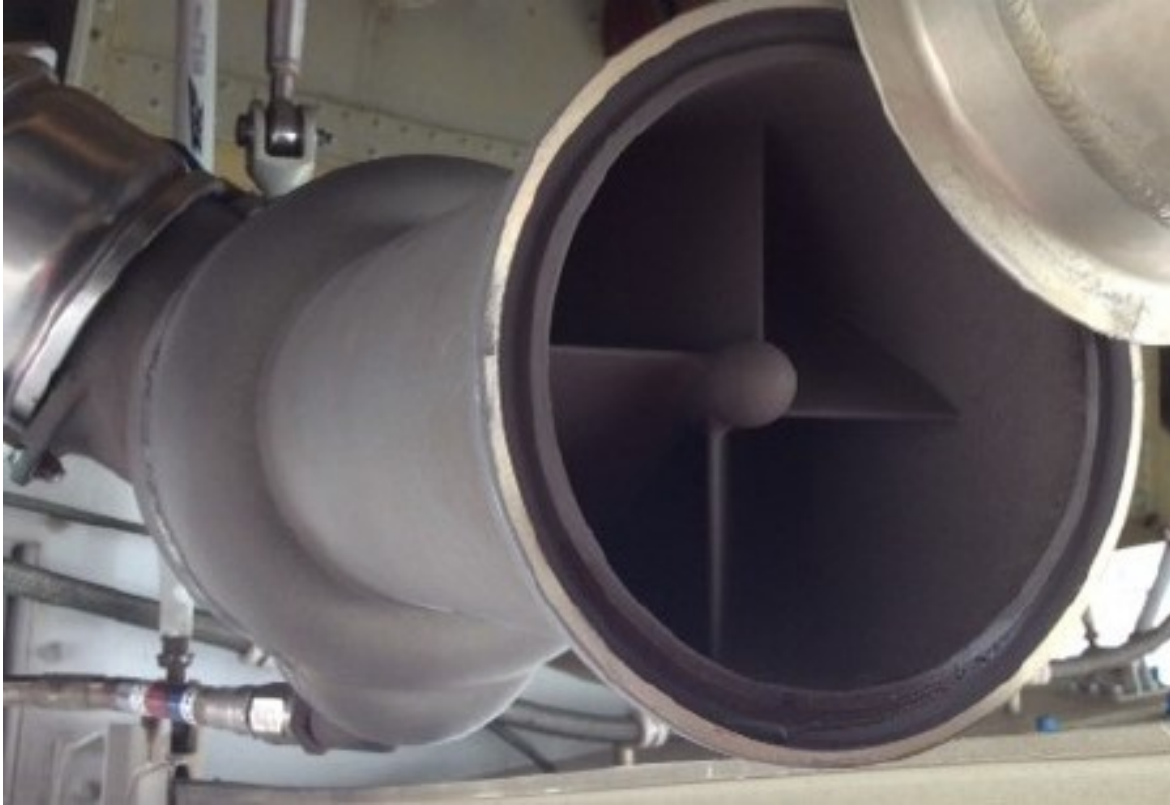
**Bild 4.6** Wasserextraktor (Scholz 2021a)

Stromabwärts befindet sich ein Wasserextraktor (Bild 4.6), der hingegen nur einen schwarzen Belag aufweist. Der Grund für die Farbveränderung ist, dass das pyrolysierte Öl bei 400 °C eine braune Schicht an den Innenflächen verursacht und in diesem Fall, bei ca. 200 °C, eine schwarze Farbe annimmt (Scholz 2021a).

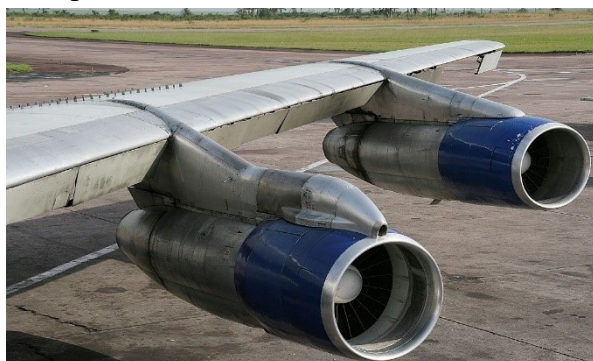
**Bild 5.3** Turbokompressor B707  
(NAHM 2021)

Zu Beginn der zivilen Luftfahrt wurde die Umgebungsluft jenseits des Triebwerks abgezapft und in das Pneumatiksystem eingespeist. Beispielsweise wurden an den drei Triebwerken der Boeing 707 (ausgenommen Triebwerk 1) (Bild 5.3) jeweils ein Turbokompressor montiert, der die Außenluft einsaugt und verdichtet und sie für die Druckbeaufschlagung zur Verfügung stellt. Der entscheidende Vorteil dieses Konzeptes besteht darin, dass die Luft keinen Kontakt mit Triebwerksflüssigkeiten hat. Auch die Douglas DC-8 Maschine (Bild 5.4) hat sich damals diesem Grundsatz angeschlossen und die Außenluft über zwei Einlassöffnungen an der Flugzeugnase eingeführt. Die eingespeiste Luft wurde anschließend über zapfluftangetriebene Kompressoren auf Kabinendruck verdichtet.
